# La dinamica dell'incidente di Fukushima

***Incidente alla Centrale Nucleare di Fukushima - Aspetti di protezione dalle radiazioni  
Varese – 13 e 14 settembre, 2012***

**ISPRA**

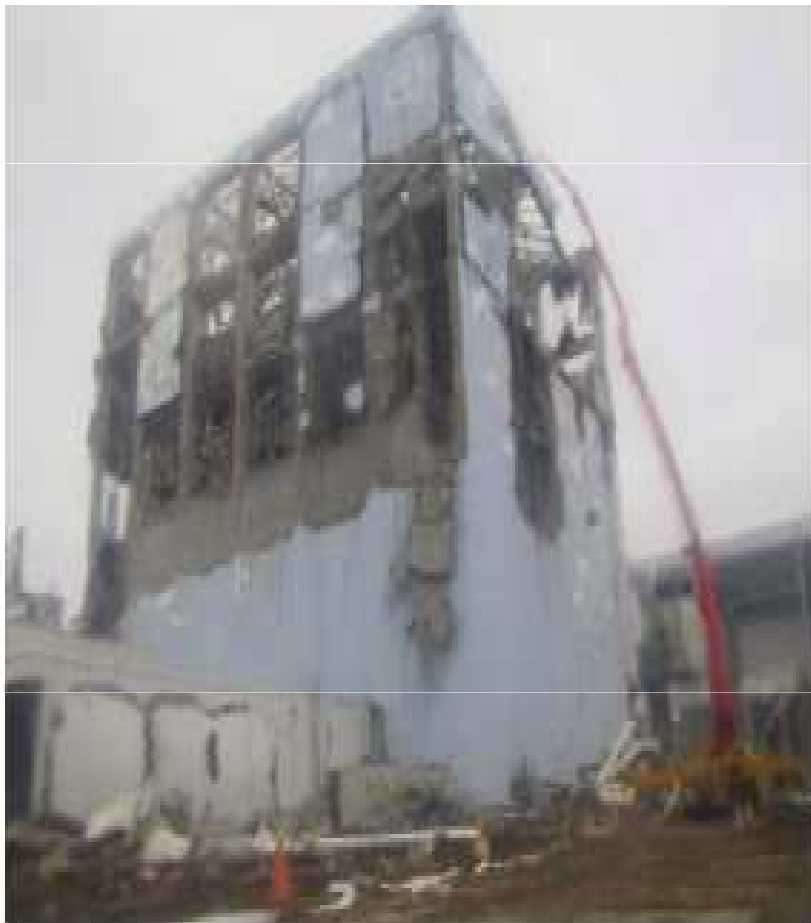
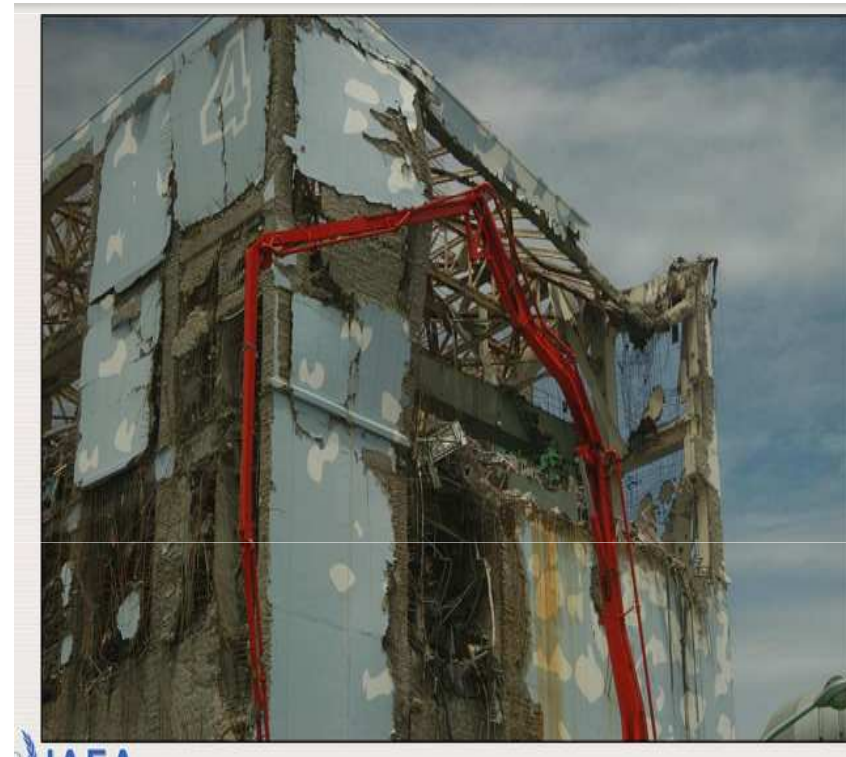
# Operazioni di iniezione d'acqua

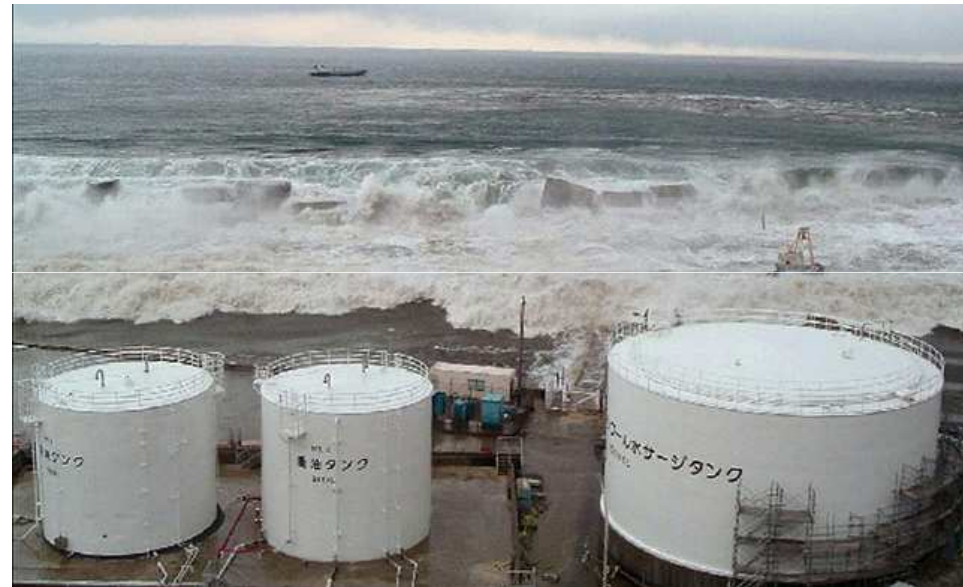
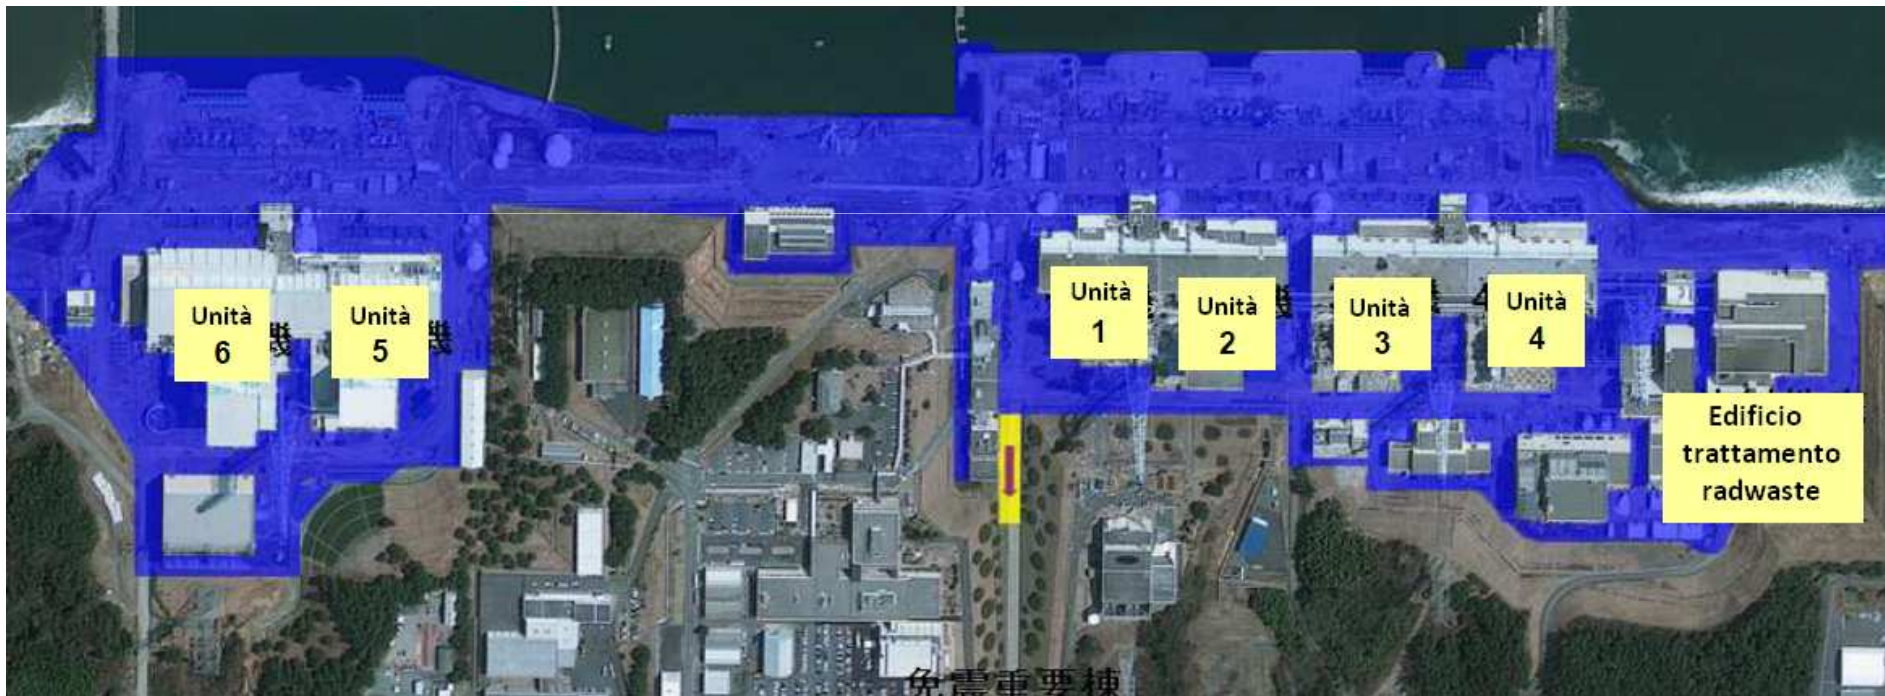
Il picco di tsunami inonda l'impianto (14 metri).

Perse tutte le alimentazioni elettriche, mezzi di soccorso, serbatoi di combustibile.

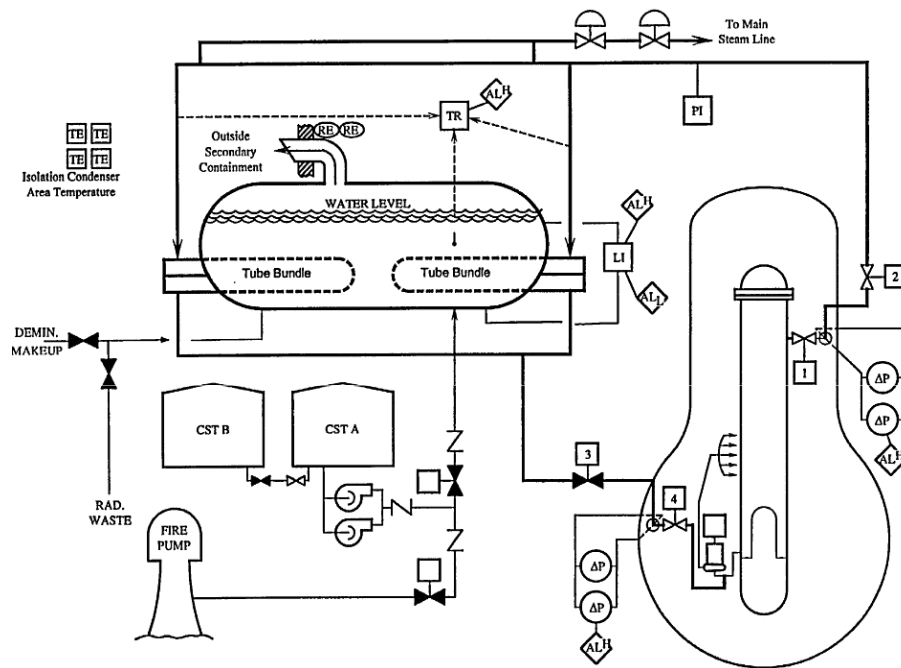
A seguito della perdita dei diesel di emergenza (SBO) restano attivi i sistemi di emergenza per la refrigerazione del nocciolo;  
Le valvole di sicurezza sono comandate mediante alimentazione in continua.

**IC-Isolation Condenser**  
**Unità 1**

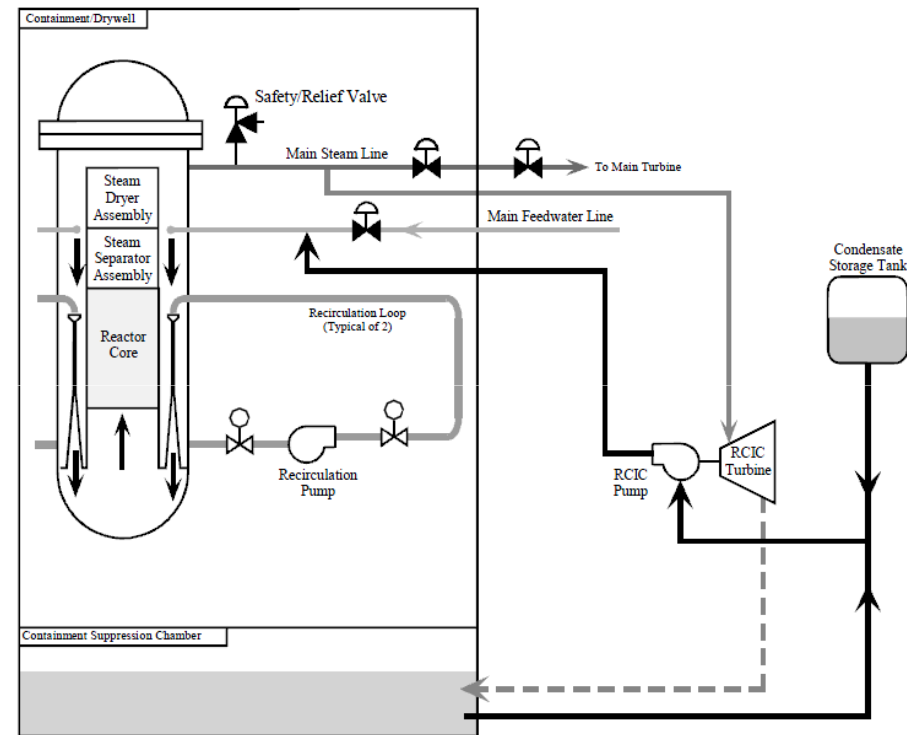
**RCIC- Reactor Core Isolation Colling**  
**Unità 2&3**

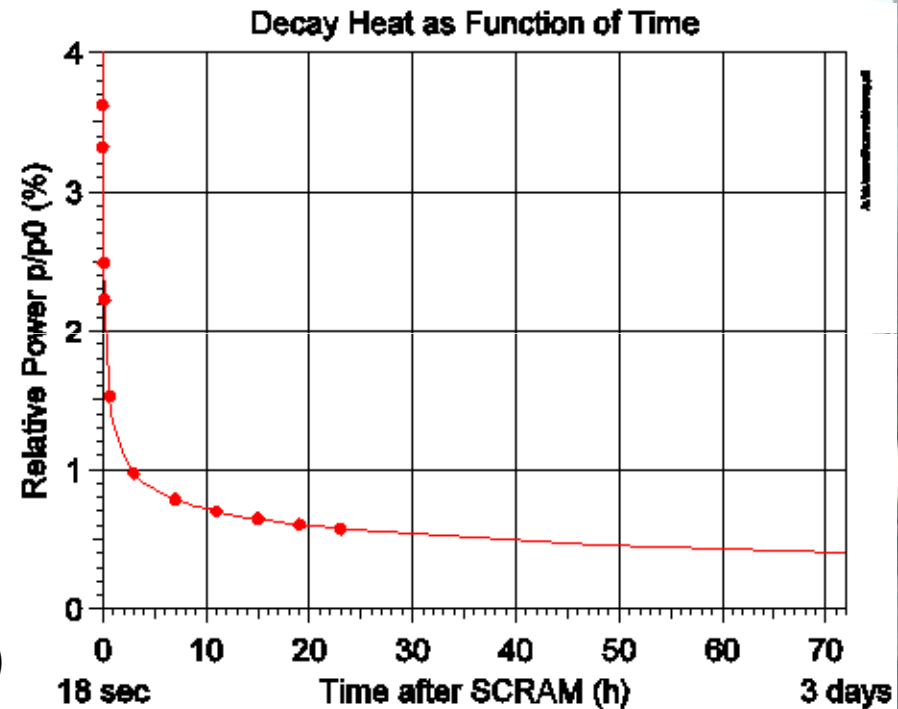
Dopo circa un'ora la potenza del reattore è scesa all'1,5 % della potenza nominale  
(Unità 1: 1300MWt ~ 20 MWt)

1100 K fusione barre controllo (SIC)  
1500 K produzione significativa H<sub>2</sub>  
1700 K fusione acciaio  
2500 K fusione della ceramica  
3100 K fusione UO<sub>2</sub>

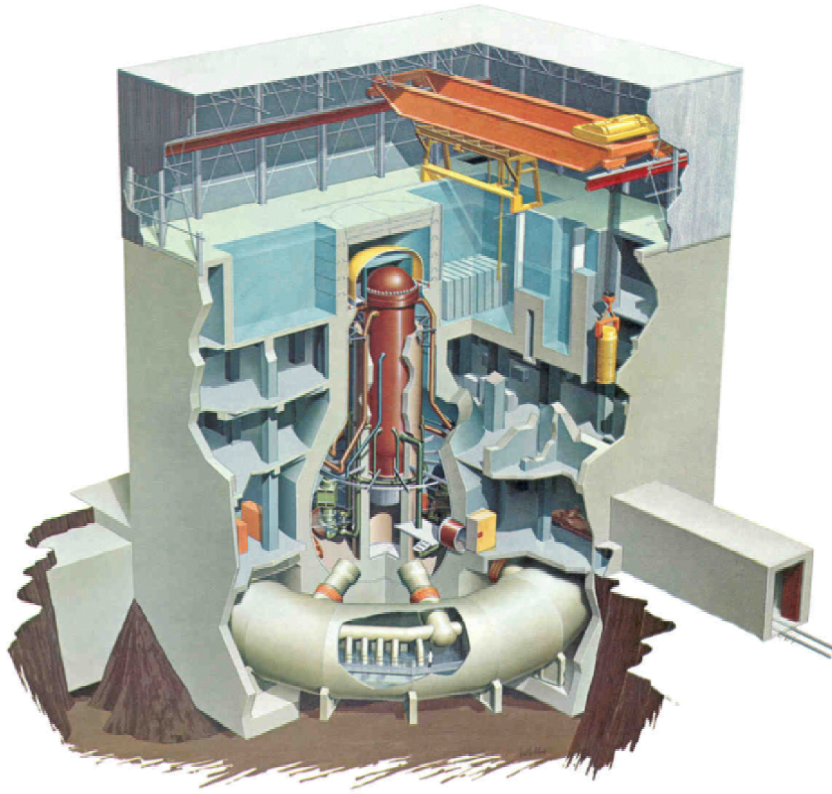
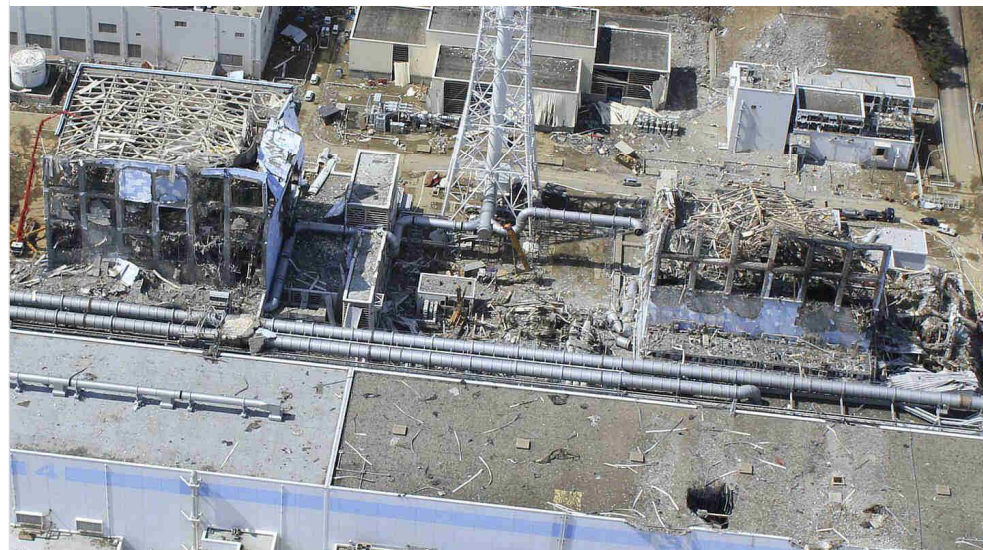
11.03 – Si inizia a scoprire il reattore dell'Unità 1

12.03 – Esplosione di idrogeno Unità 1

13.03 – Si inizia a scoprire il reattore dell' Unità 3

14.03 – Esplosione di idrogeno Unità 3

13.03 – Si inizia a scoprire il reattore dell' Unità 2

15.03 – Esplosione di idrogeno Unità 4

Danneggiamento piscina di soppressione Unità 2

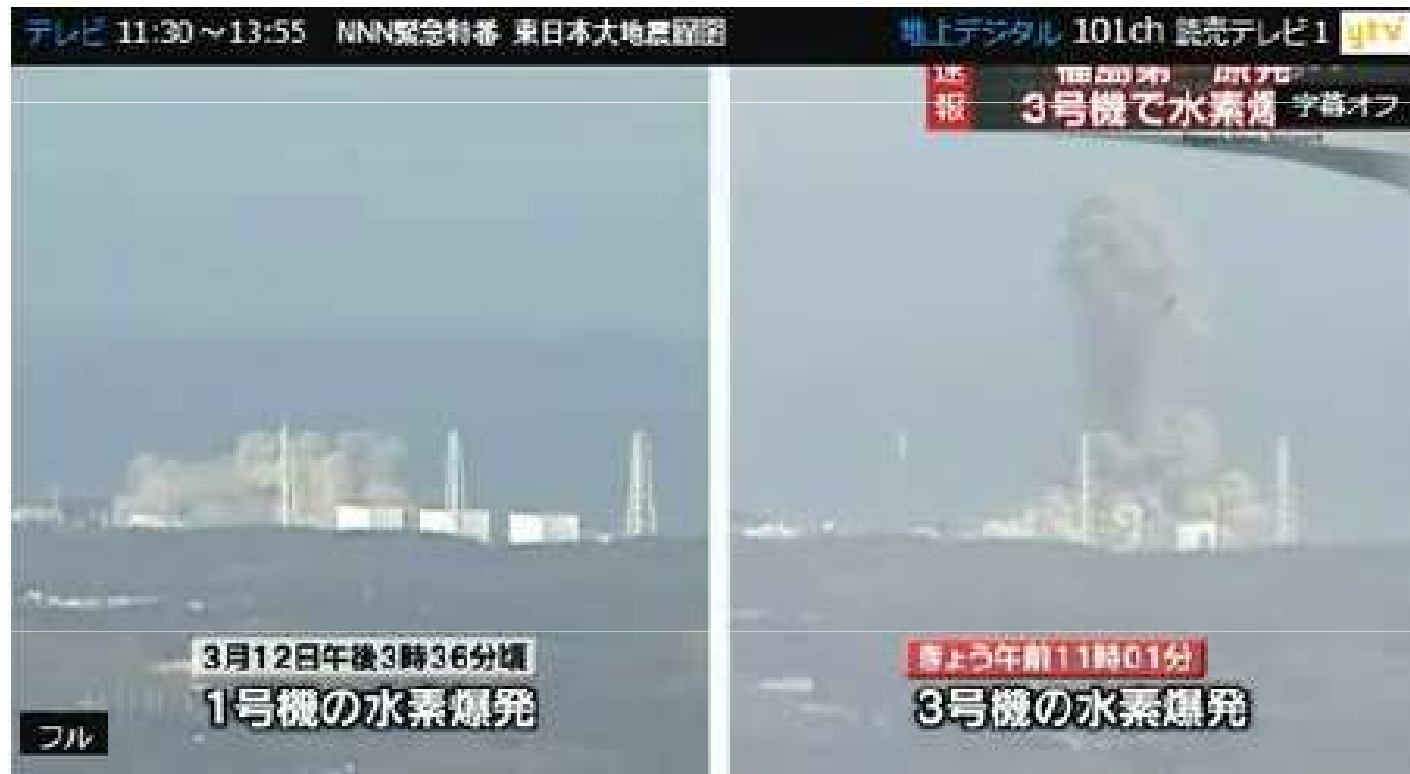
## Le esplosioni da idrogeno nelle Unità 1 e 3

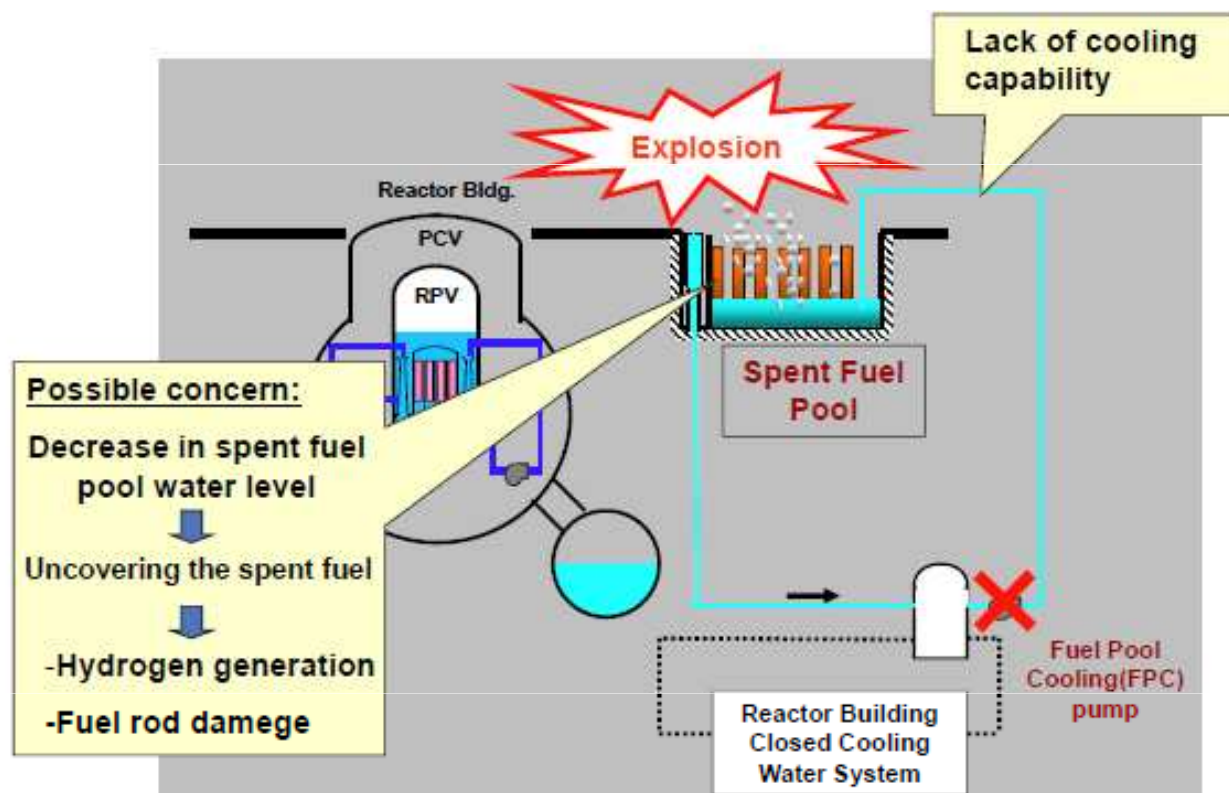
# Il danneggiamento della piscina di combustibile nell'Unità 4

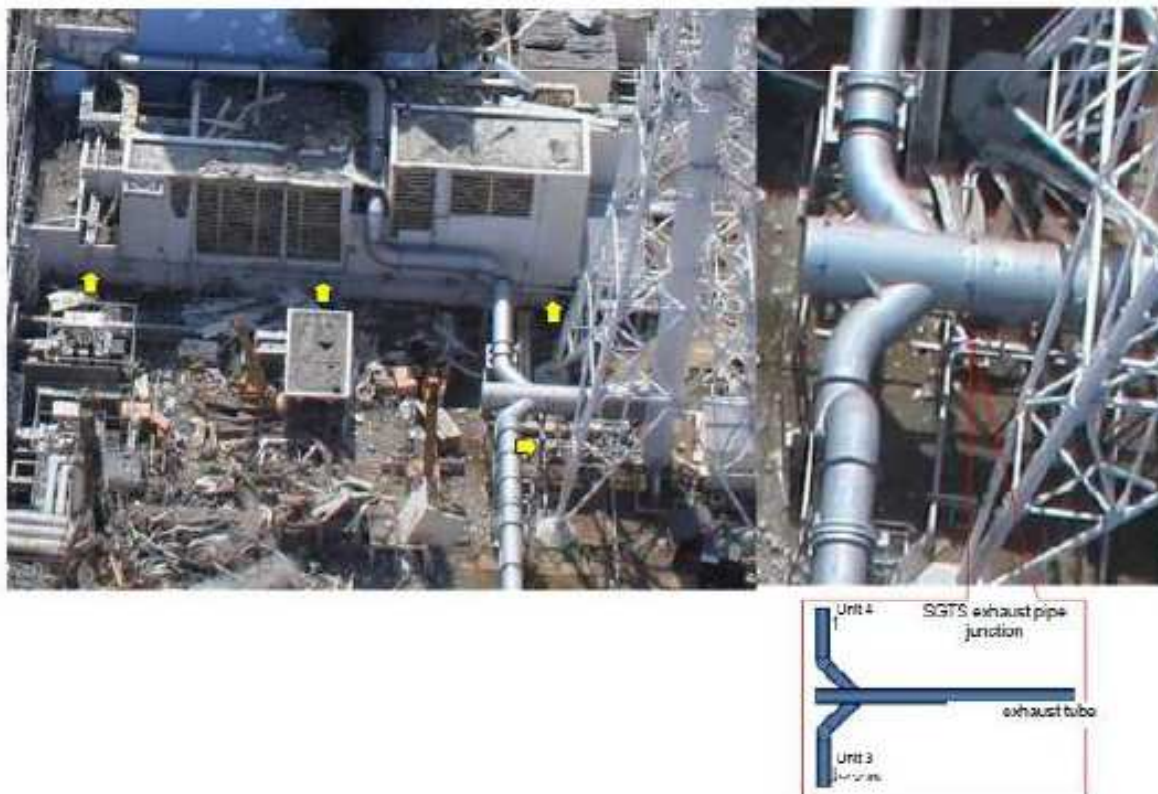
## Interconnessione linee di rilascio al camino tra le Unità 3 e 4
