Stato attuale degli impianti a FD

L'incidente alla centrale di Fukushima, aspetti di protezione delle radiazioni

Antonio Bulgheroni
unico-lab

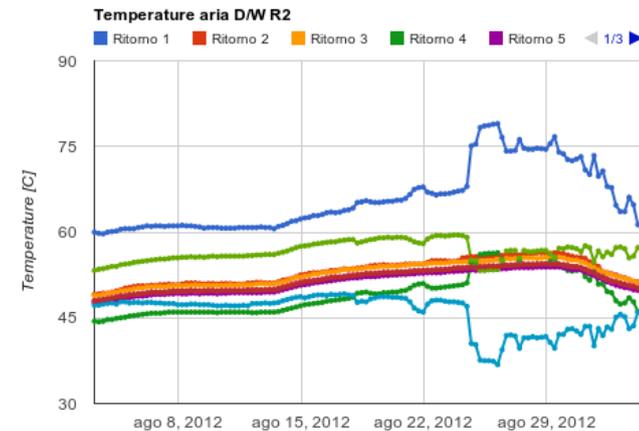
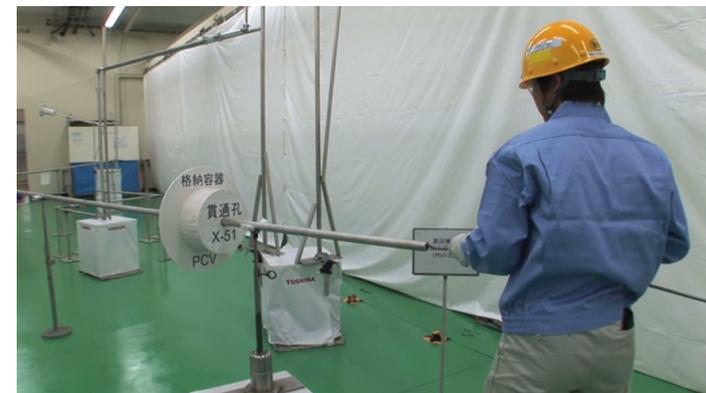
Termometri guasti

- Particolarmente colpito R2
 - Comportamento erratico di uno o più sensori
 - Grandezza fisica valutata sull'andamento generale
 - Guasti soprattutto sensori fondo RPV e atm PCV
- Individuazione di penetrazioni dove installare termometri alternativi
 - Mock-up test eseguiti con successo
 - Primo tentativo dal vivo fallito causa tubo intasato

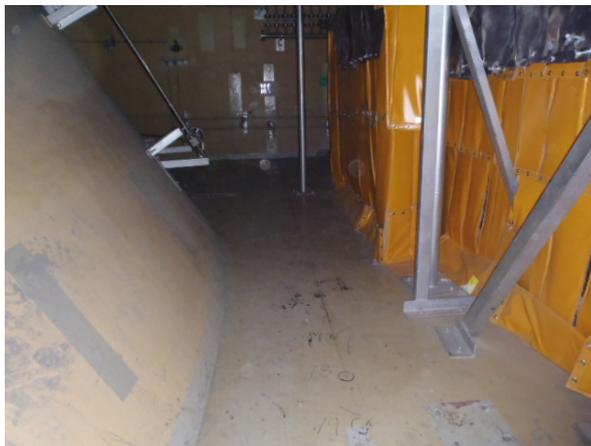
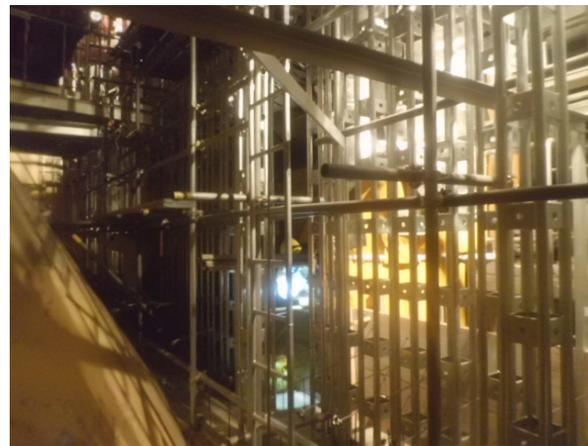
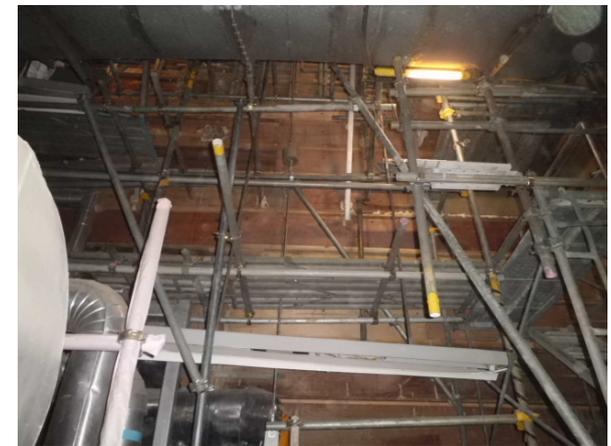
Rinforzo a protezione della SFP

- Il sisma potrebbe aver danneggiato la struttura portante della piscina
- Altre scosse di assestamento potrebbero danneggiarla
- Il piano inferiore, in corrispondenza della piscina è stato rinforzato con acciaio e cemento.

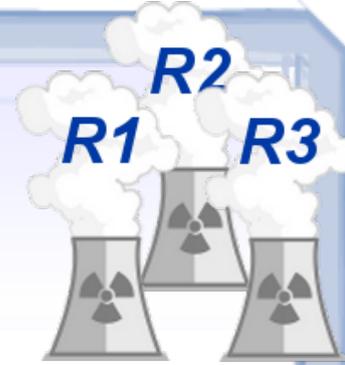
Altre piscine

- Reattore 3:
 - enorme quantità di detriti da togliere incluso il carro ponte
 - alti valore di dose rendono difficili i lavori di rimozione detriti
 - manca la cartografia radiologica del piano operativo
- Reattore 1:
 - manca la cartografia del piano operativo
 - mancano immagini dello stato attuale
- Reattore 2:
 - Livelli di rateo di dose sul piano operativo molto elevati
 - Necessaria decontaminazione, schermatura prima di poter lavorare

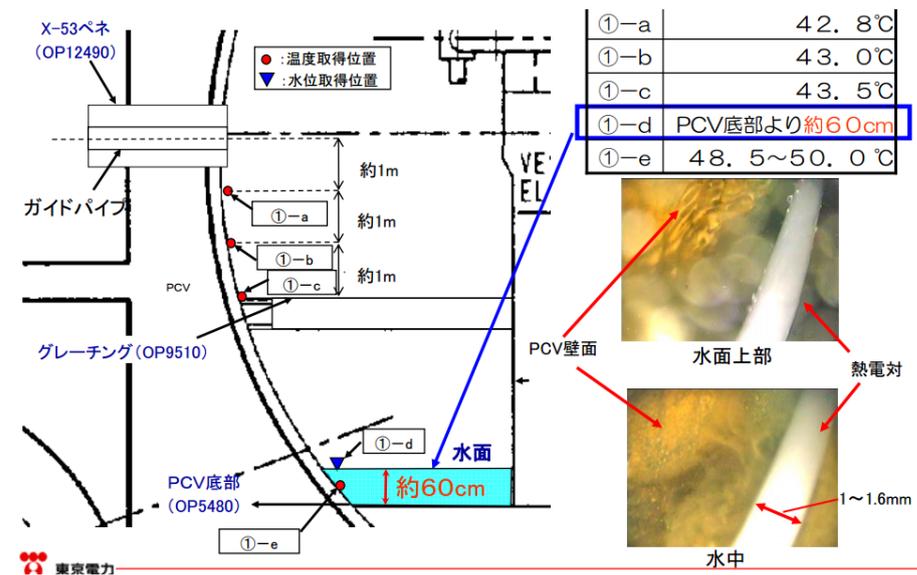
Ispezione endoscopica del PCV

- Inserito endoscopio, radiometro e termocoppia attraverso penetrazione esistente
- Poche informazioni visive
 - Alti livelli di umidità
 - Acqua che cade a pioggia
 - Superficie muri scrostata
- Misurato il livello d'acqua sul fondo PCV
 - 60 cm compatibili con il livello condotti vero toro

- Temperature compatibili con quelle misurate dagli altri sensori
- Ratei di dose dell'ordine di 50 Gy/h

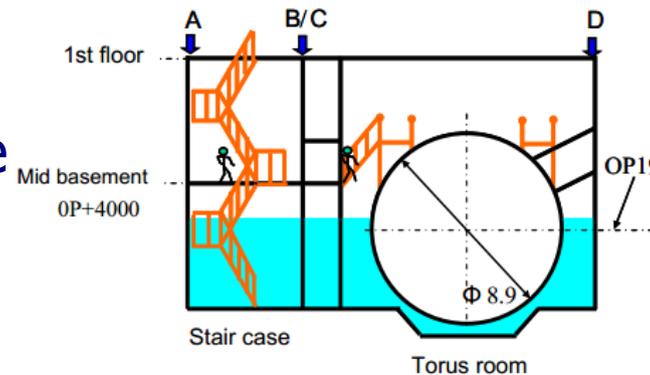
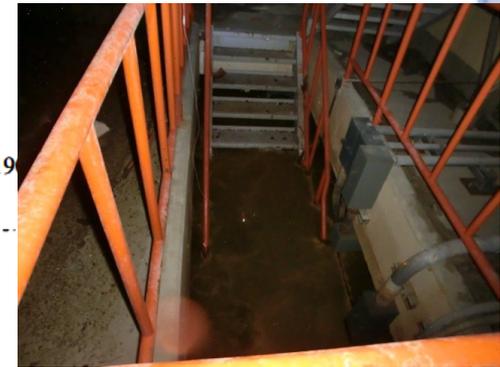
Robot nella sala toro

- Una delle possibili localizzazioni delle perdite d'acqua
 - Posto ovvio da cui cominciare a cercare e a chiudere le perdite
- Livello acqua inferiore alla passerella nella sala toro
- Temperatura: ca. 30 C
- Dose rate: 100 – 400 mSv/h

- Nessun grosso danno evidente
- Nessuna perdita localizzata

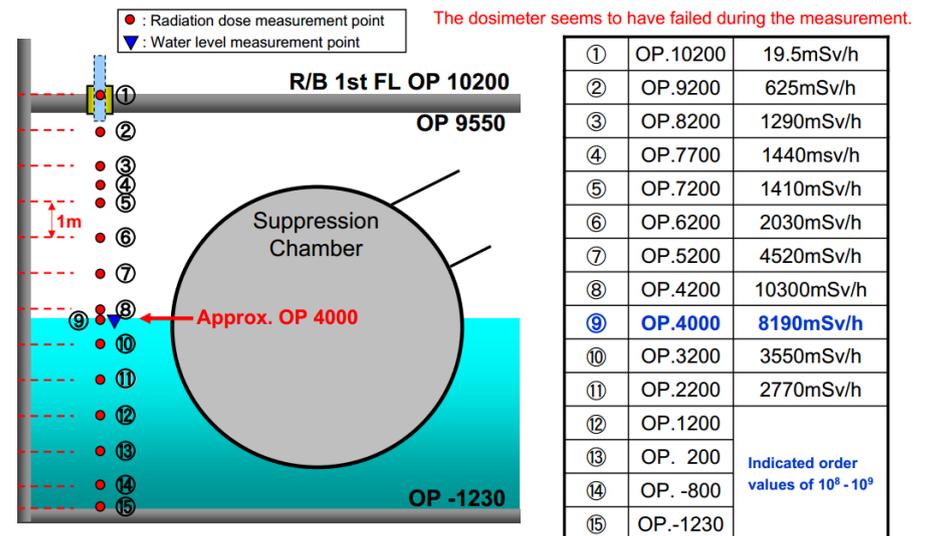
Endoscopio nella sala toro

- In R1, livello acqua troppo alto per accedere sala toro
- Ispezione via endoscopio e una penetrazione
- Misurato livello acqua, profilo di temperatura e di rateo di dose
 - Strumento si è guastato durante misura

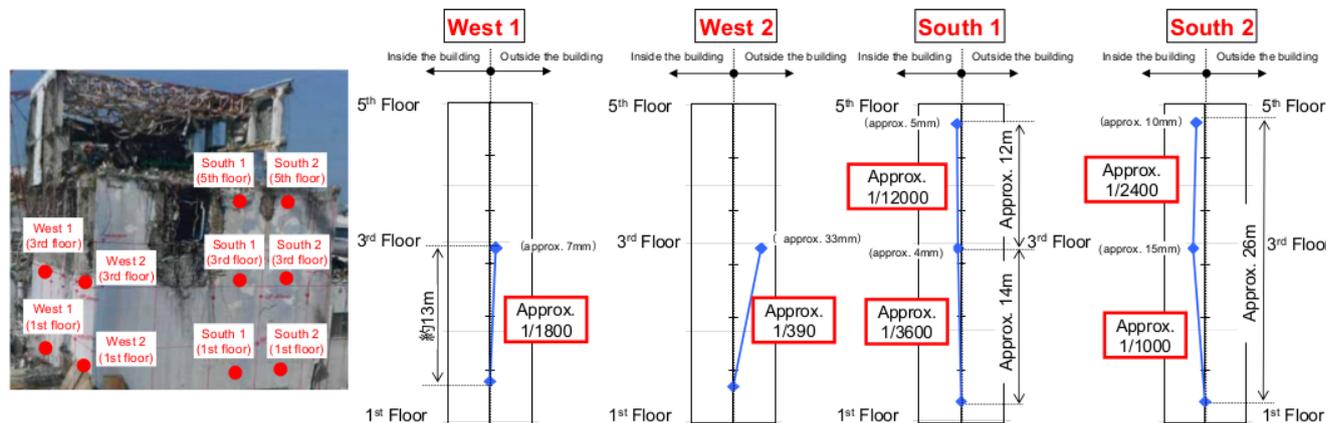
Stabilità sismica dell'edificio

- Punto fondamentale per la conservazione in sicurezza nei prossimi anni.
- Verificata presenza di crepe, inclinazioni e solidità delle pareti portanti.
- L'edificio è stato definito sismico fino ad un livello 6+ sulla scala giapponese.
