# La dinamica dell'incidente di Fukushima

***Incidente alla Centrale Nucleare di Fukushima - Aspetti di protezione dalle radiazioni  
Varese – 13 e 14 settembre, 2012***

**ISPRA**

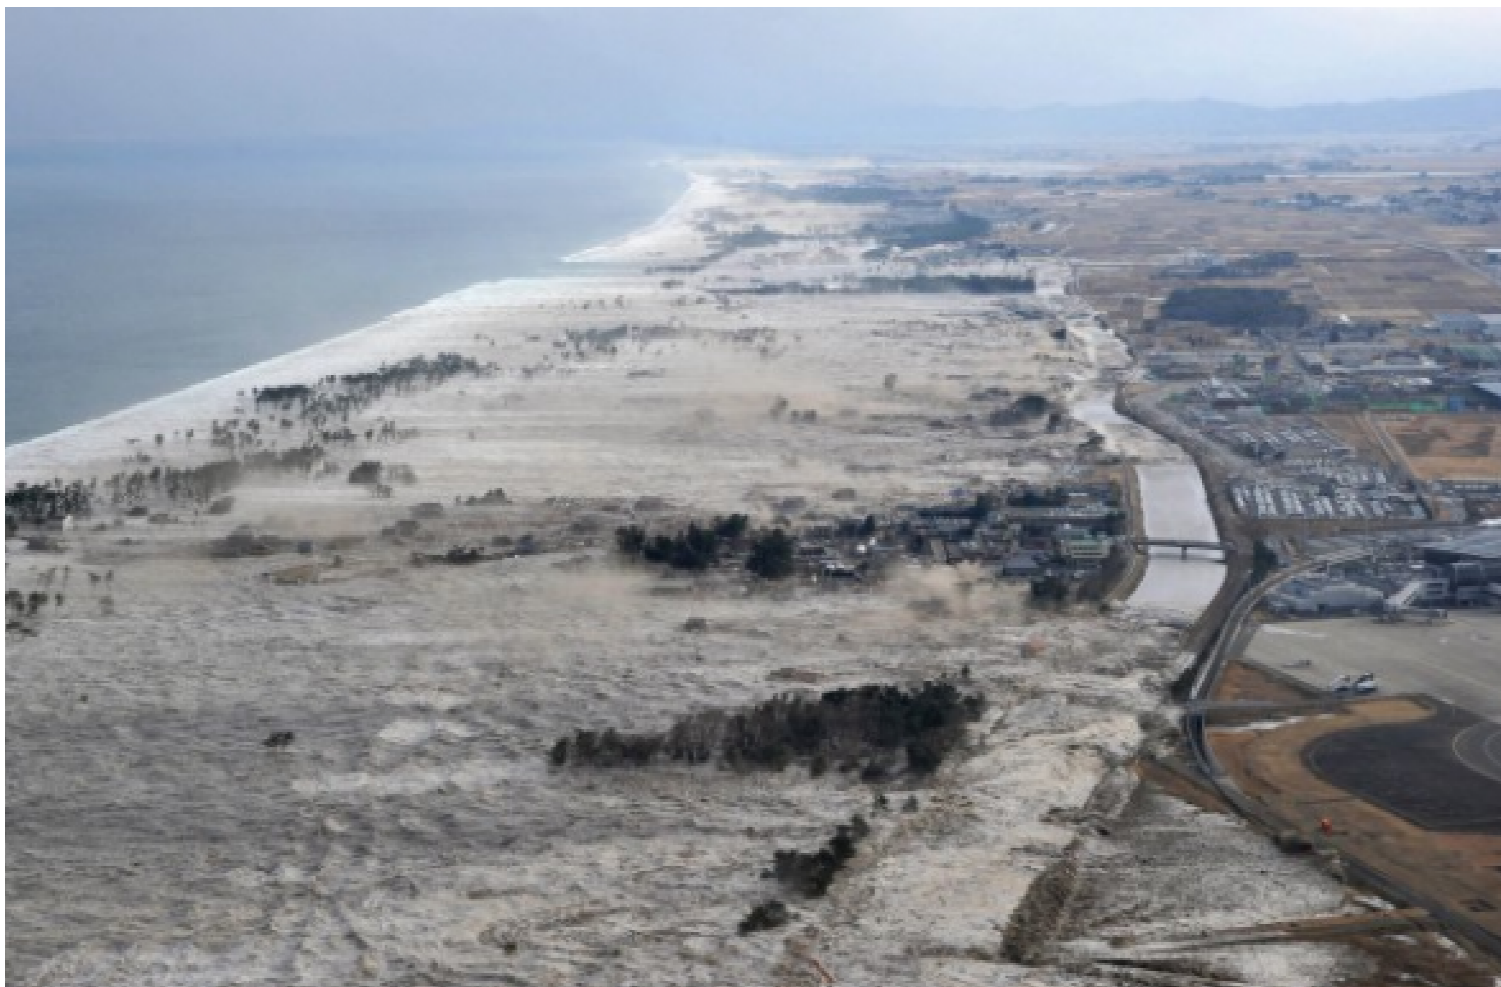
**Ore 14:46 del 11 marzo: terremoto magnitudo 9 seguito dopo 30 minuti da uno tsunami con onde anche oltre 14 metri di altezza**

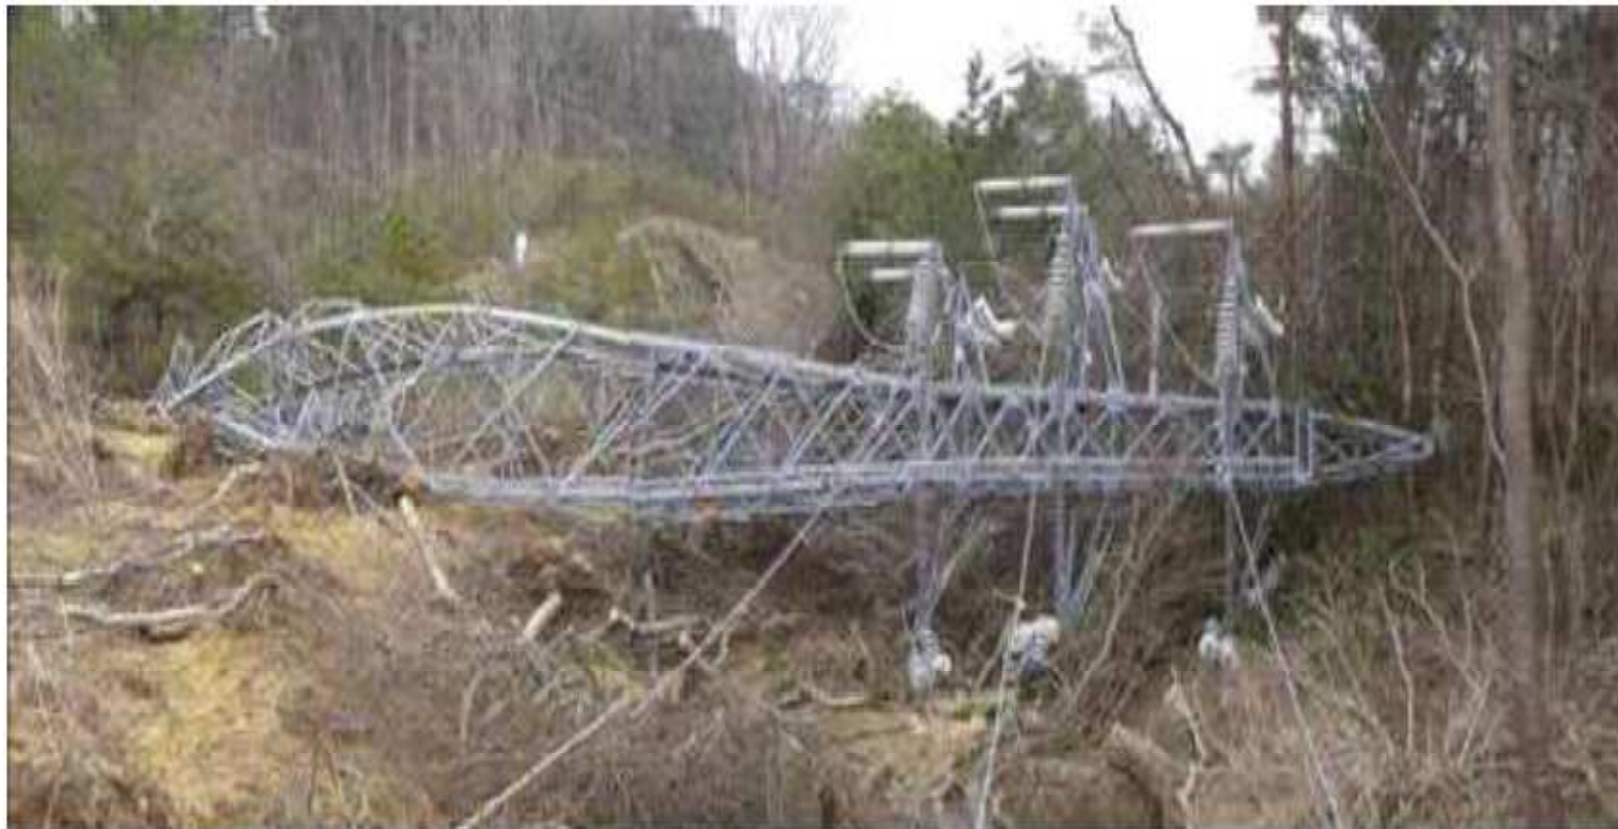
11.03.2011 - 14:46

Terremoto (M 9.0); SCRAM; perdita alimentazioni elettriche esterne; attivazione automatica dei diesel di emergenza; attivazione IC/RCIC;

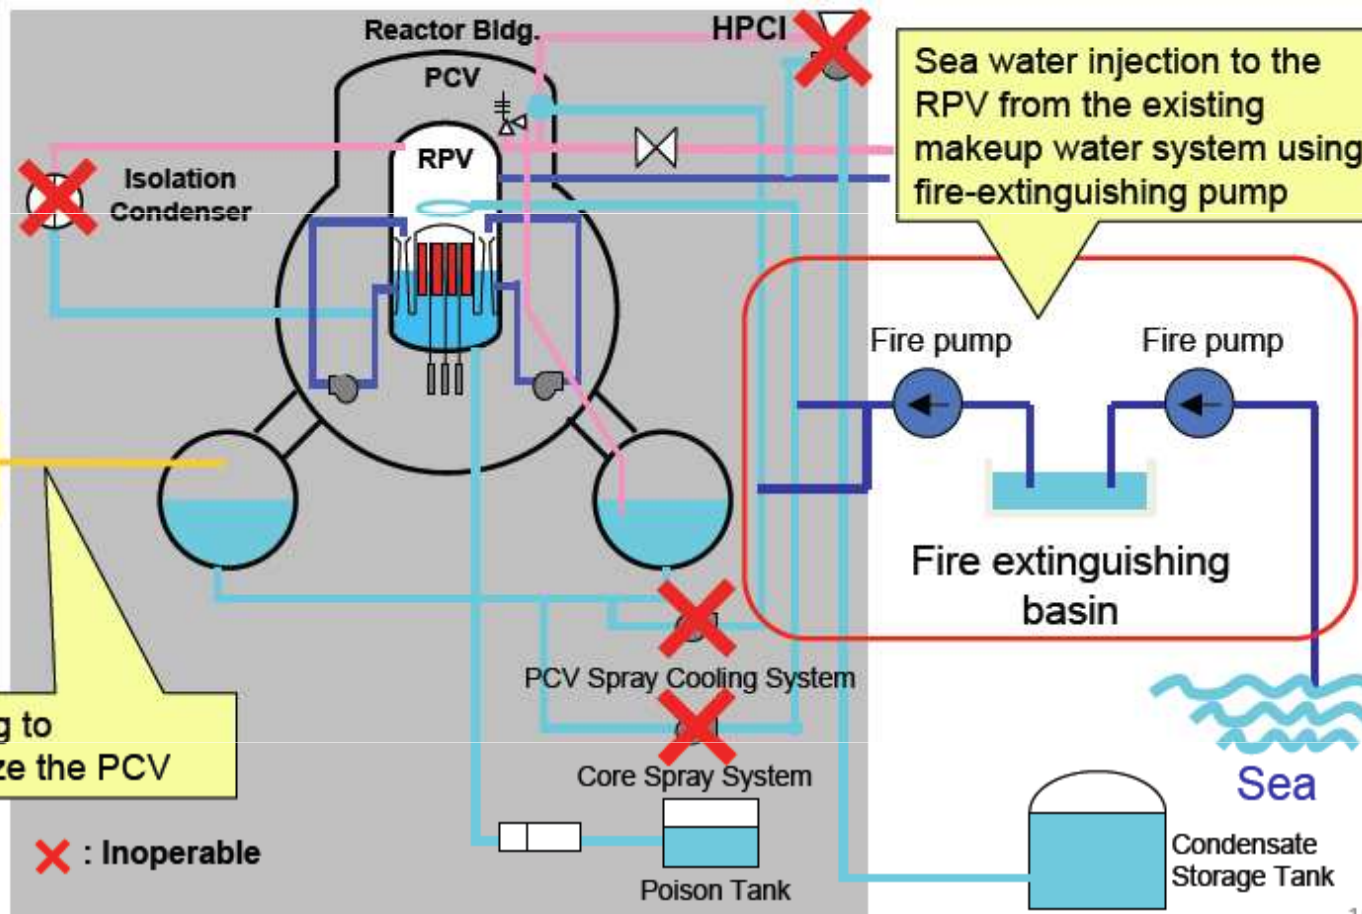
S/C Venting to depressurize the PCV

✗ : Inoperable

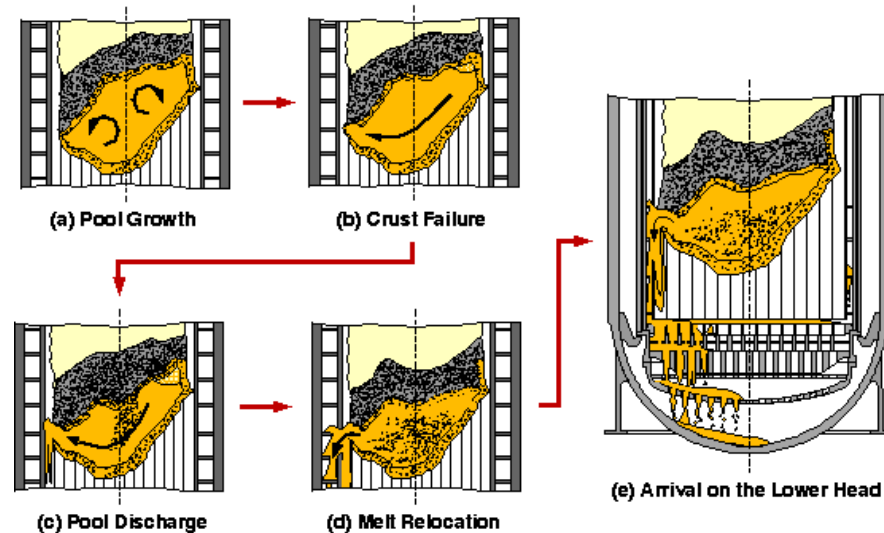
1100 K fusione barre controllo (SIC)  
1500 K produzione significativa H<sub>2</sub>  
1700 K fusione acciaio  
2500 K fusione della ceramica  
3100 K fusione UO<sub>2</sub>

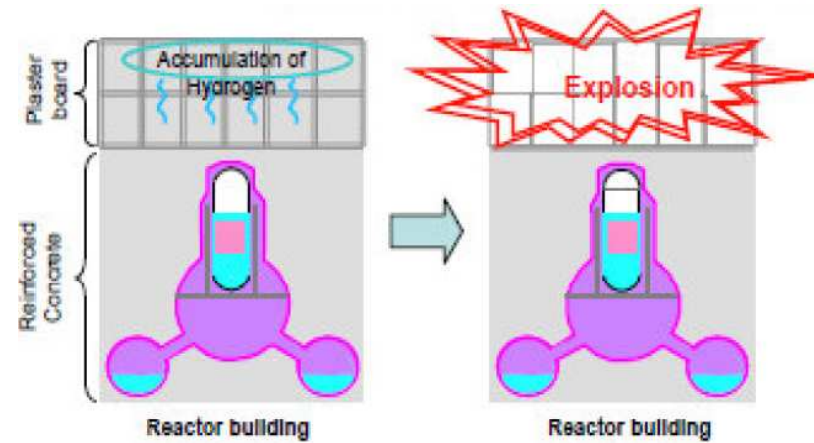
# Fukushima Daiichi – Feedback

11.03 – Si inizia a scoprire il reattore dell'Unità 1

12.03 – Esplosione di idrogeno Unità 1

13.03 – Si inizia a scoprire il reattore dell' Unità 3

14.03 – Esplosione di idrogeno Unità 3

13.03 – Si inizia a scoprire il reattore dell' Unità 2

15.03 – Esplosione di idrogeno Unità 4

Danneggiamento piscina di soppressione Unità 2

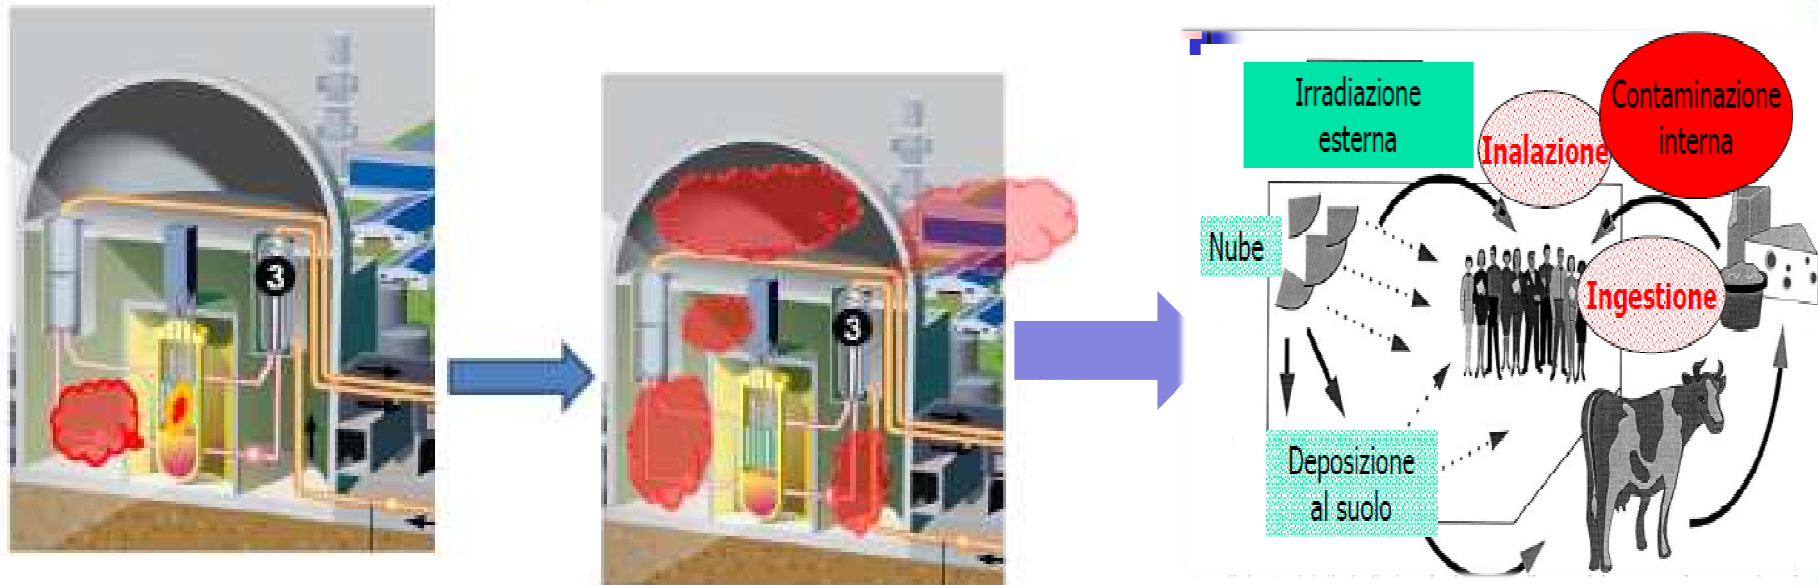
# I rilasci in atmosfera e l'impatto radiologico

**Iodio e Cesio gli isotopi più significativi**
