# La dosimetria dei lavoratori coinvolti nell'emergenza

**Francesco Romano**

**Piero Finazzi**

**UNIVERSITÀ  
DEL SALENTO**

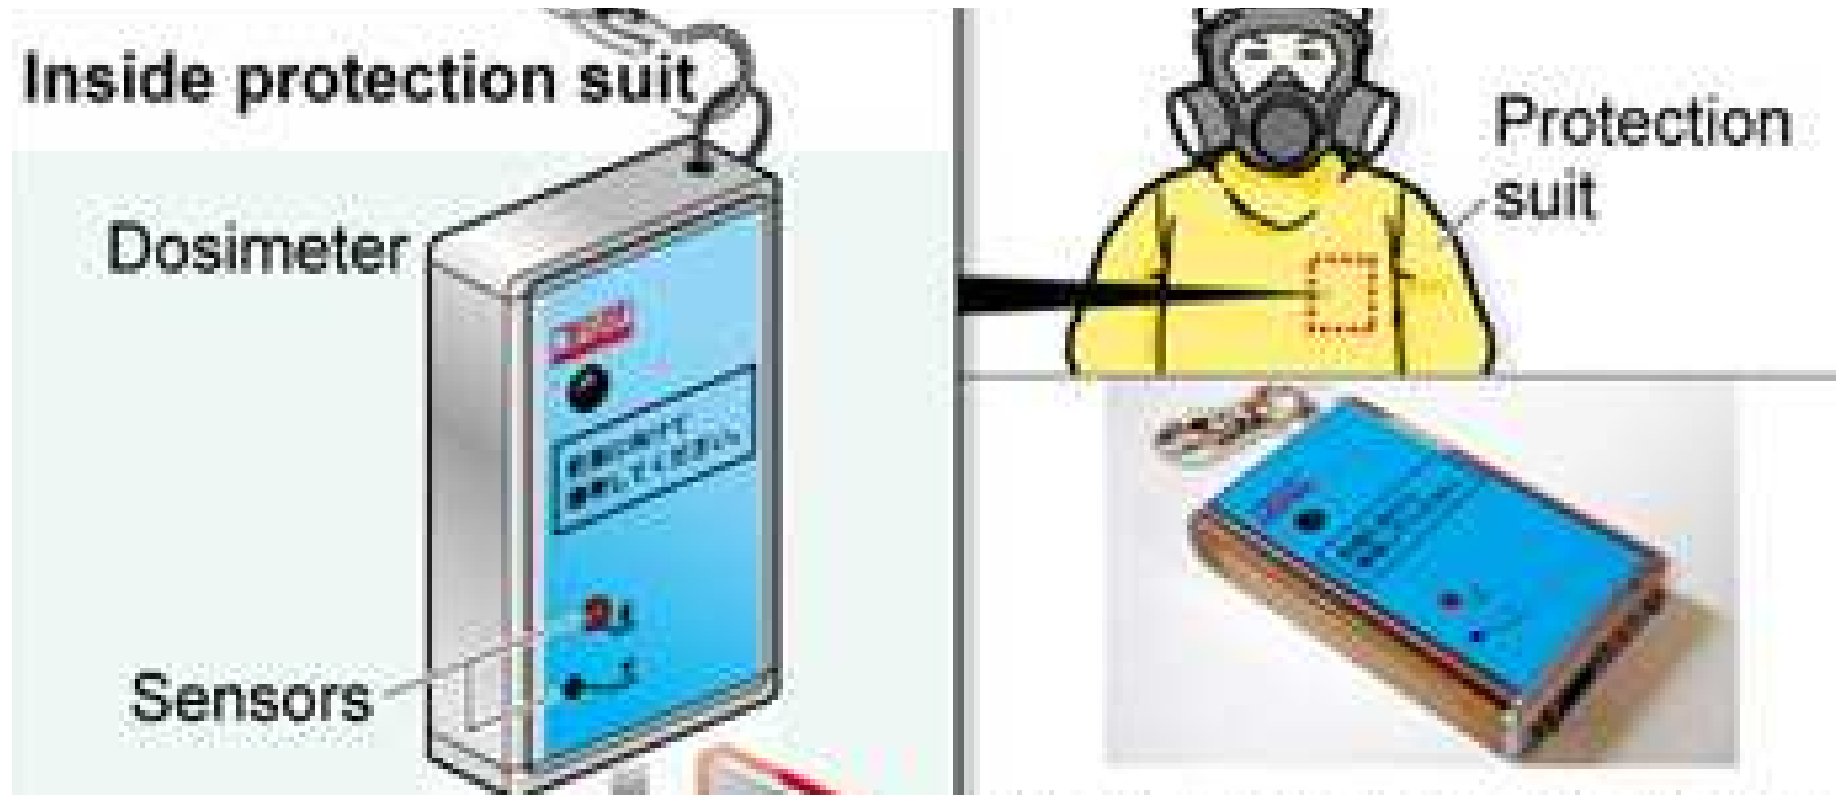
## APD - Alarm Personal Dosimeter

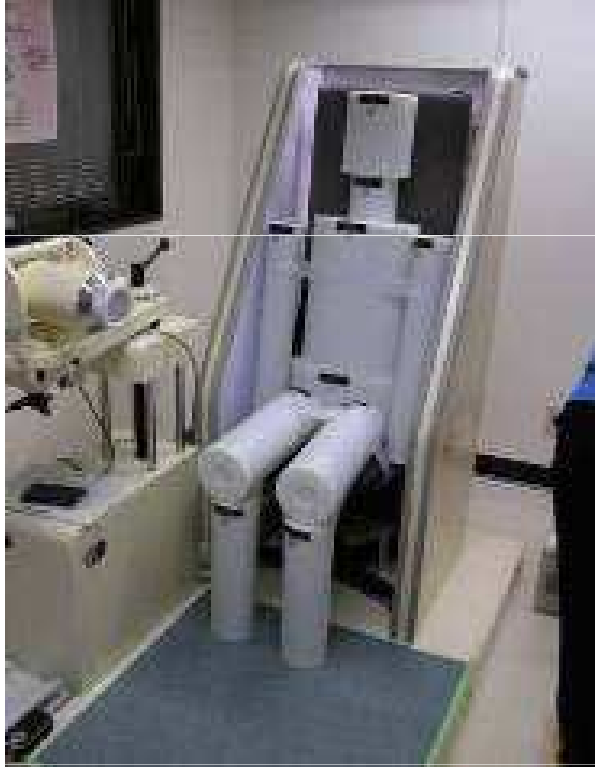
**BOMAB Phantom  
Shikuoza**

**Whole Body Counter**

**I-131  
Cs-134  
Cs137**

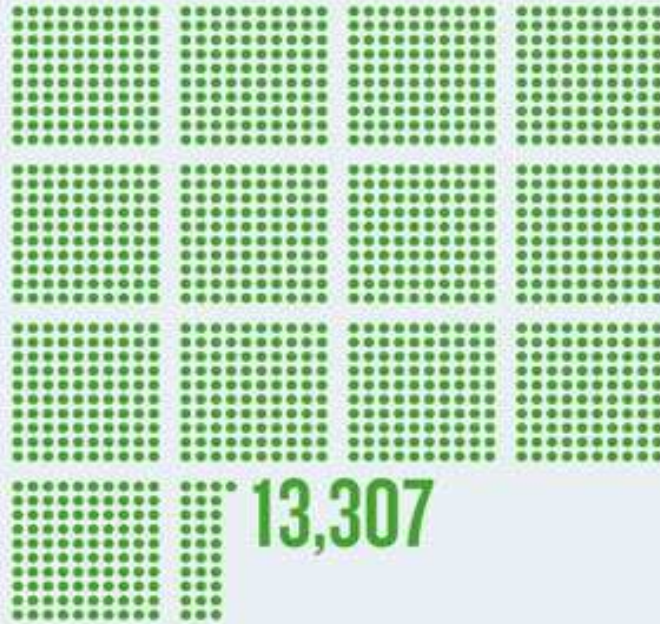
# FUKUSHIMA PLANT-WORKER DOSES

- = 10 workers who received:
- <10 mSv
- 10–20 mSv (= a single full-body CT scan)
- 20–50 mSv (= annual exposure limit for nuclear workers)
- 50–100 mSv
- 100–150 mSv (= slight increase in cancer risk)
- 150–200 mSv
- 200–250 mSv (= maximum allowed dose for emergency workers)
- >250 mSv

mSv = millisievert

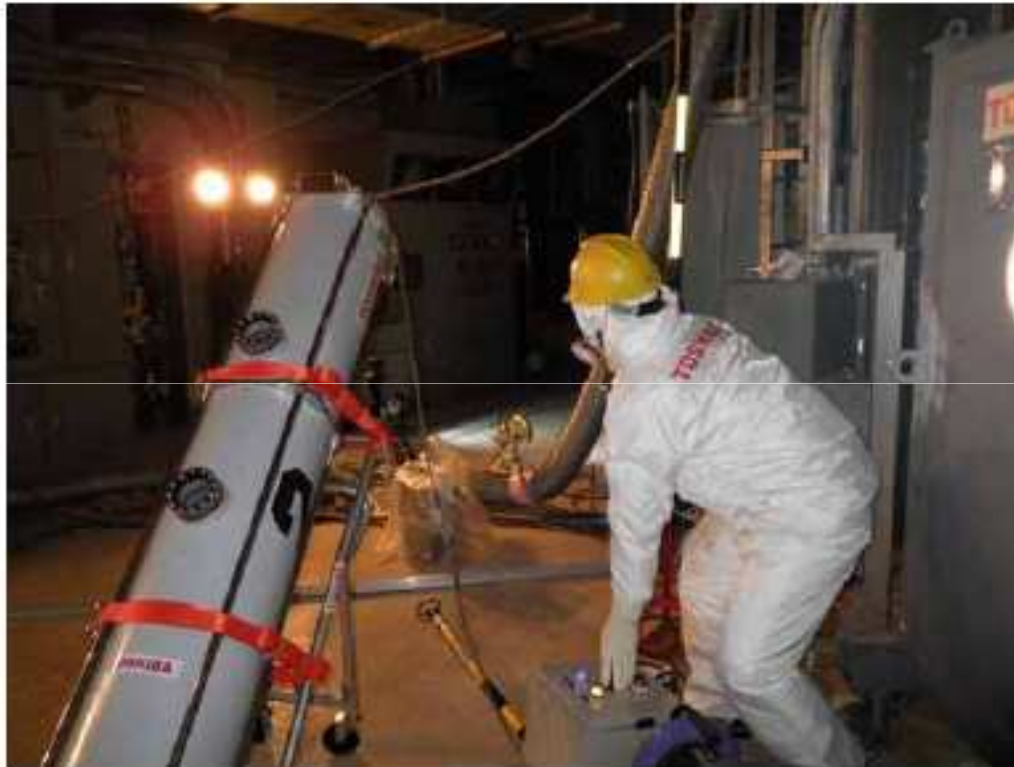
## **Es 1- indagini su livello dell'acqua nel Primary containemet Vessel – Unità 2**

Date: From 9:40 to 12:30 ,March 26 (Mon), 2012

Technical support: Toshiba

Number of workers: Toshiba: 16, Tepco: 18

Maximum exposure dose: 5.29mSv/person• day  
( Planned exposure dose:10mSv/person• day)
